**ROMANIA**  
**MINISTERUL ECONOMIEI SI COMERTULUI**  
**CABINET SECRETAR DE STAT**

Nr. 1086 / 24.08. 2006

**PRIMARIA ORASULUI BORSA**

Ministerul Economiei si Comertului, prin Unitatea de Management al Proiectului (UMP), este implementator al *Proiectului pentru Inchiderea Minelor, Refacerea Mediului si Regenerare Socio-Economica* – componenta de inchidere a minelor si refacerea mediului. Proiectul este finantat din imprumutul BIRD.

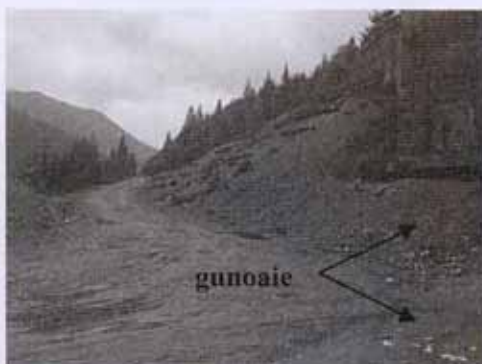
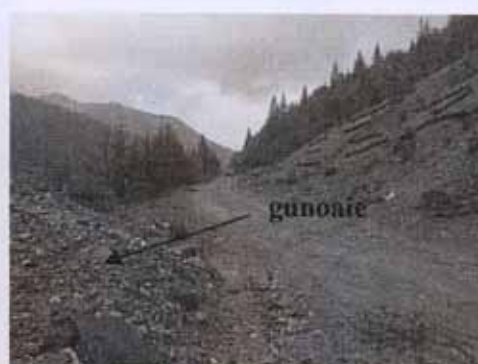
a) in incinta Haldei 9 Mai Burloaia Central

- se depoziteaza gunoaie si deseuri menajere pe o portiune din halda si in imediata apropiere a acesteia, fiind poluate prin imprastiere diverse materiale neacceptabile pe suprafetele ecologizate;

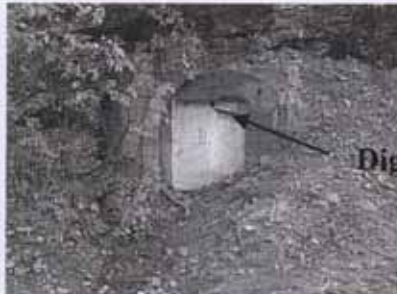
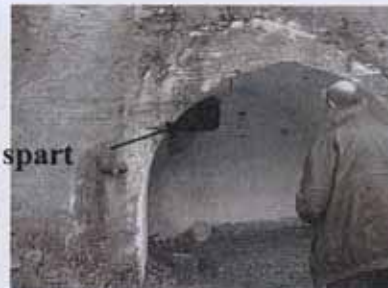
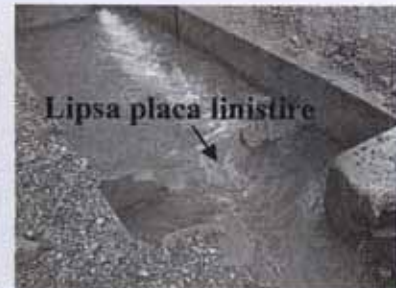
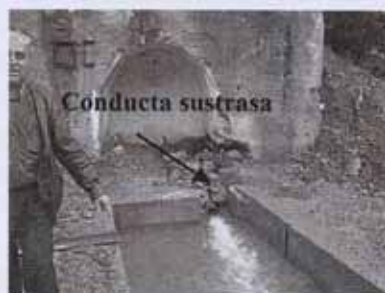
- s-au constatat probleme la lucrarile miniere in sensul spargerii digurilor de inchidere a gurii galeriilor care vor trebui refacute;

- s-au spart pragurile de linistire a apelor care se scurg din galerii si s-au sustras placile metalice care regleaza scurgerea apelor peste praguri si conductele de evacuare a apelor.

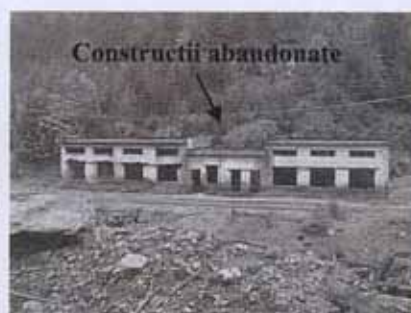
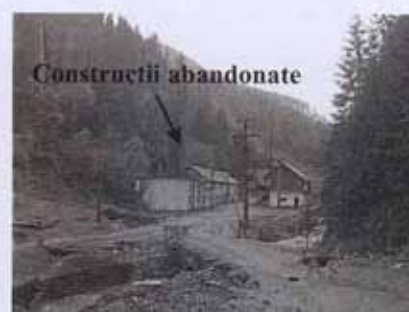
- in zona haldei 12.000 exista o serie de constructii de beton sau zidarie practic abandonate de proprietari sau de titularul obiectivului care prezinta pericol de accidente prin prabusire si o sursa de poluare a zonei;

- canalele de garda din jurul haldelor sunt colmatate sau deteriorate de cetateni care exploateaza material forestier si tracteaza lemne peste aceste lucrari. Colmatarea/bararea canalelor si a cursurilor de ape faciliteaza devierea cursurilor spre suprafetele si taluzele haldelor, provocand erodarea si ravenarea acestora, respectiv distrugerea vegetatiei plantate aflate intr-o faza incipienta de vegetare;

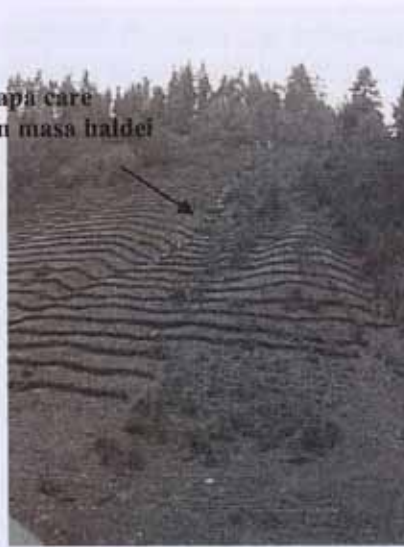
- in zona haldei 13.000 canalele de garda din jurul haldei sunt colmatate sau deteriorate de cetateni care exploateaza material forestier si tracteaza lemne peste aceste lucrari. Colmatarea/bararea canalelor si a cursurilor de ape faciliteaza devierea cursurilor spre suprafetele si taluzele haldelor, provocand erodarea si ravenarea acestora, respectiv distrugerea vegetatiei plantate aflate intr-o faza incipienta de vegetare si exista pericolul destabilizarii haldei;

Siroire de apă care  
patrunde în masa haldei

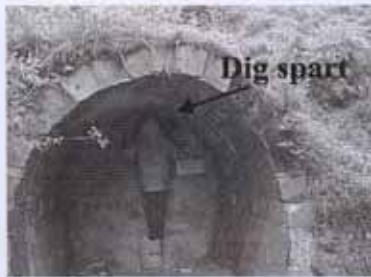
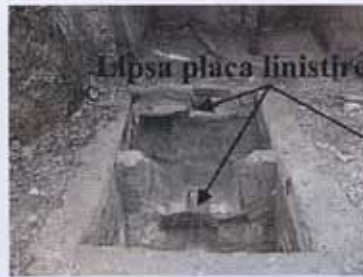
- c) incinta Haldei Balasina
- s-au constatat probleme la lucrarile miniere în sensul spargerii digurilor de închidere a gurii galeriilor care vor trebui refacute;
  - s-au spart pragurile de linistire a apelor care se scurg din galerii și s-au sustras placile metalice care regleaza scurgerea apelor peste praguri și conductele de evacuare a apelor.

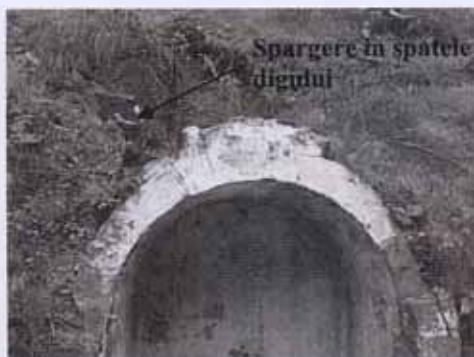
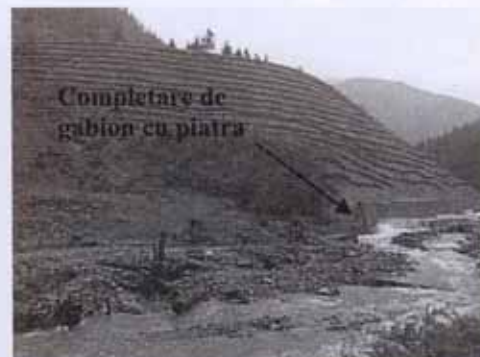
- d) incinta Haldei 2 Est
- s-a sapat și s-a spart galeria în spatele digului de izolare de la suprafața;
  - s-a sustras piatra din gabioanele de la baza haldei care au necesitat urgent refacerea din partea constructorului pe cheltuiala sa deși deteriorarea zidului nu era din vina acestuia;
