# N O T A

asupra starii lucrarilor de inchidere si reconstructie ecologica a obiectivelor miniere din zonele apartinand Grupurilor I si II – Maramures ,Arges, Valcea si Gorj

## I.Zona Baia Borsa pachetul IC.

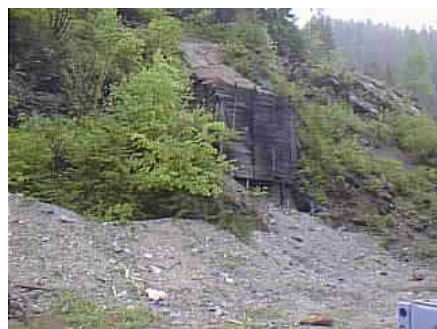
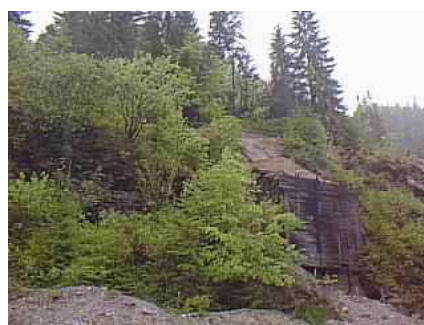
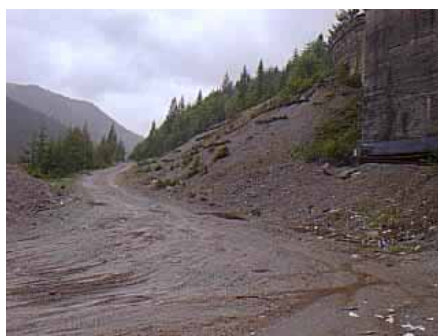
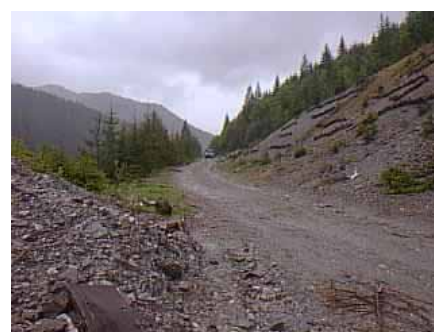
1. Incinta Halda 9 Mai Burloaia Central (din cadrul Burloaia Centru, Sud si Est) lucrarile in general se prezinta corespunzator, constructorul a realizat complectarile cerute de comisia de receptie prin PV – RTL nr. 173.438/08.11.2005, respectiv:

- s-a realizat balustrada de pe marginea taluzului si a scarilor de acces pentru prevenirea caderilor accidentale;
- s-a remediat capacul si peretii silozului de lemn dar consideram ca solutia nu este corespunzatoare, acest siloz trebuie dezafectat deoarece in timp lemnul poate putrezi iar materialul din siloz se poate revarsa peste drumul din apropiere;
- s-a astupat golul de sub silozul de beton;

- cleonajele se mentin bine si au au stabilizat taluzele halde;

- puieti de brad plantati s-au prins in proportie de peste 80 %, urmand ca firma SC TIM SA Cluj Napoca sa execute complectarile prin replantare in perioada de garantie;
- o problema care poate compromite calitatea si stabilitatea lucrarilor de ecologizare este depunerea de deseuri menajere pe lucrari s-au in vecinatatea acestora, iar administratia locala nu intervine si nu ia masuri de contracarare in acest sens;
- s-au constatat probleme la lucrarile miniere in sensul spargerii digurilor de inchidere a gurii galeriilor care vor trebui refacute. In galerii nu s-a putut patrunde, rambleul fiind aproape pana la tavanul galeriei, tasare nedepasind cca. 0,5 m;
- s-au spart pragurile de linistire a apelor care se scurg din galerii si s-au sustras placile metalice care regleaza scurgerea apelor peste praguri.

Consiliul administratiei locale va fi somat in scris in sensul de a se implica pentru remedierea si prevenirea acestor situatii, iar lucrarile nu vor fi receptionate final (RF) decat dupa imputarea si remedierea stricaciunilor.

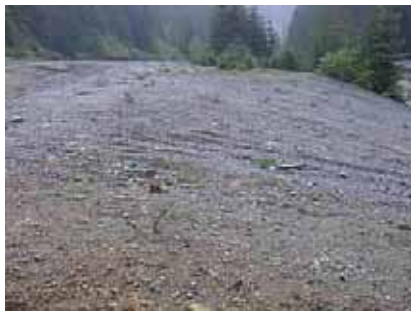
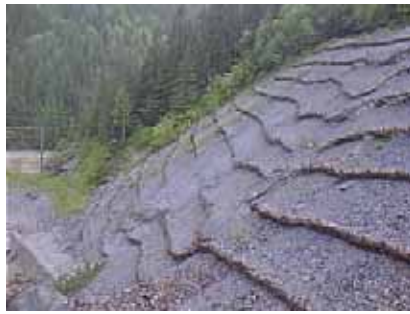
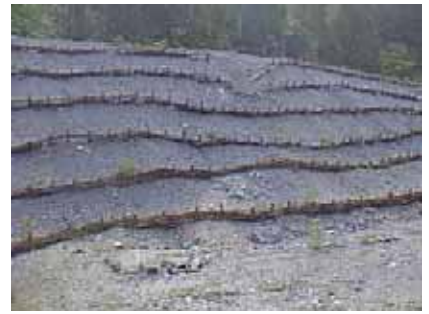
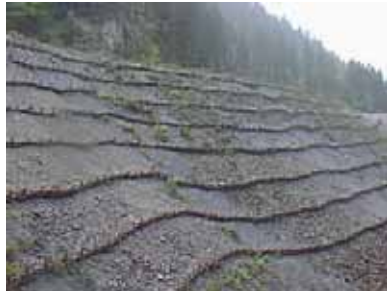
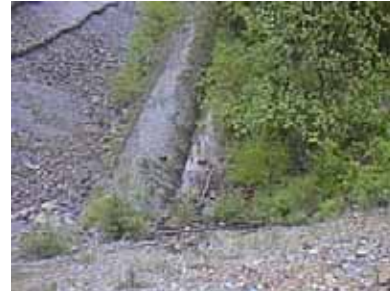
a) Halda 11.000:

- cleonajele se mentin bine si au au stabilizat taluzele haldei;
- puieti de brad plantati s-au prins in proportie de peste 80 %, urmand ca firma SC TIM SA Cluj Napoca sa execute complectarile prin replantare in perioada de garantie;
- zidul de sprijin de la baza haldei se comporta bine;
- in portiunea de mijloc al haldei s-a format o zona se siroire care a erodat din material si a stricat partial garduletele de coasta, care urmeaza in perioada imediat urmatoare sa fie refacute iar panta platformei haldei se va regeometriza pentru a elimina concentrarea scurgerii apelor;
- canalul de garda marginal prezinta zone de colmatare, necesitand o curatire generala.

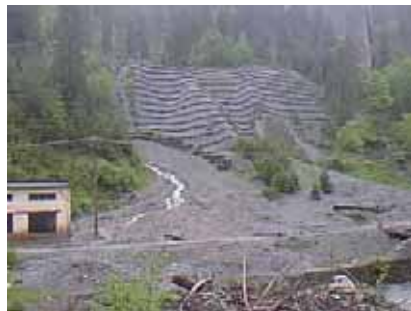
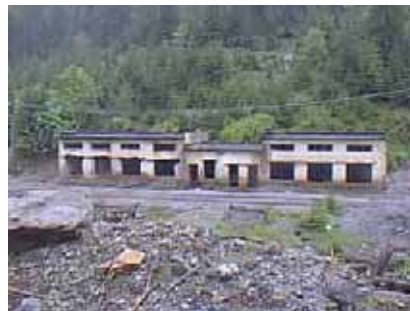
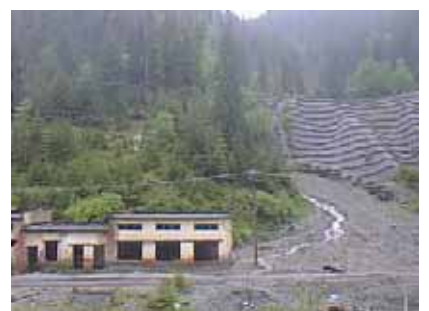
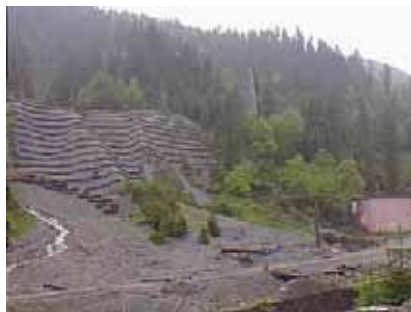
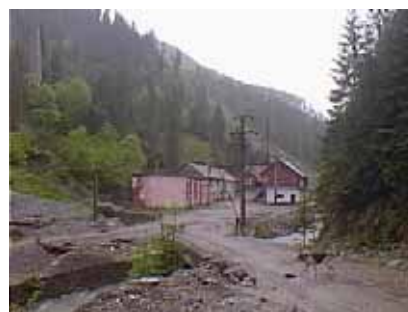
b) Halda 12.000:

- cleonajele se mentin bine si au au stabilizat taluzele haldei;
- puieti de brad plantati s-au prins in proportie de peste 70 %, urmand ca firma SC TIM SA Cluj Napoca sa execute complectarile prin replantare in perioada de garantie;
- in zona haldei exista o serie de constructii care au fost preluate de firme private sau unele nu au intrat pe proiectul de inchidere. Aceste constructii sunt intr-o stare de degradare avansata prezentand pericol de prabusire respectiv un aspect dezagreabil. Se impune ca organele locale, proprietarii si compania miniera sa rezolve situatia acestor constructii. Consiliul administratiei locale va fi somat in scris in sensul de a se implica pentru remedierea si prevenirea acestor situatii, iar lucrarile nu vor fi receptionate final (RF) decat dupa imputarea si remedierea stricaciunilor.

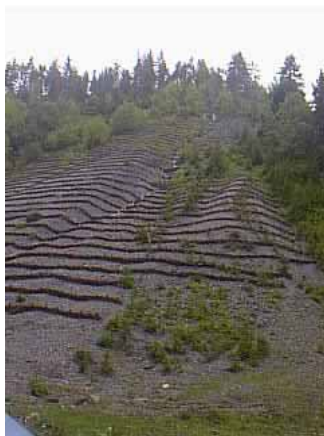
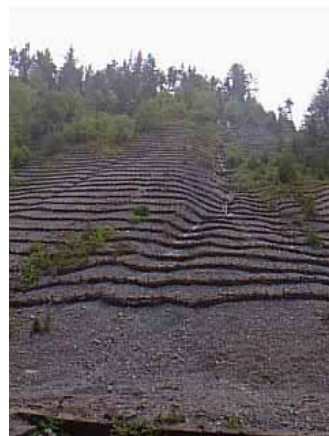
c) Halda 13.000:

- cleonajele se mentin bine si au au stabilizat taluzele haldei;
- puieti de brad plantati s-au prins in proportie de peste 85 %, urmand ca firma SC TIM SA Cluj Napoca sa execute complectarile prin replantare in perioada de garantie;

- s-a executat barajul din zidarie de piatra fara mortar prin care sa fie dirijate apele nepermanente pe canalul de garda din fata galeriei;
- canalul de garda de pe platforma superioara a haldei este partial colmatata, parte din apele pluviale se revarsa pe halda, scurgandu-se pe zona centrala a taluzului. In zona treimii inferioare a taluzului apele se infiltreaza in masa haldei fapt care poate in viitor sa genereze spalari si destabilizari a portiunii respective. Se impune interventia urgenta a constructorului pentru a decolmata canalul si a elimina in totalitate siroirile pe taluz.

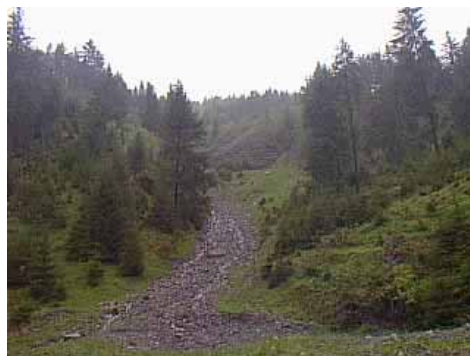
d) Halda 14.000:

- cleonajele se mentin bine si au au stabilizat taluzele haldei;
- puieti de brad plantati s-au prins in proportie de peste 80 %, urmand ca firma SC TIM SA Cluj Napoca sa execute complectarile prin replantare in perioada de garantie;
- s-a realizat tronsonul de canal de garda de cca 6 m pentru preluarea apelor de coasta;
- au fos refacute garduletele de coasta afectate pana in momentul RTL.

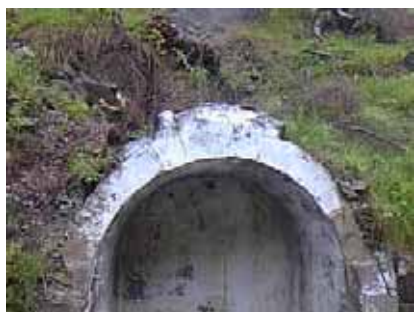
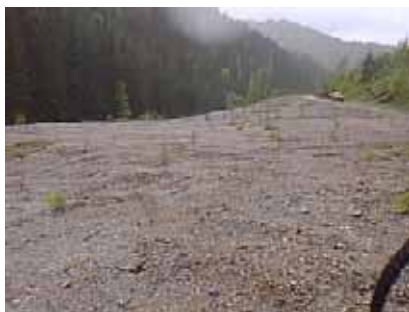
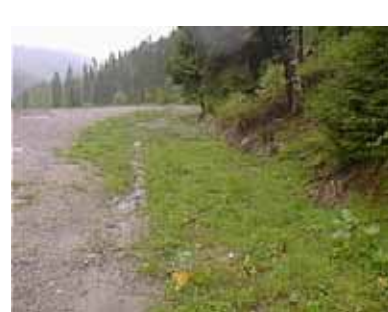
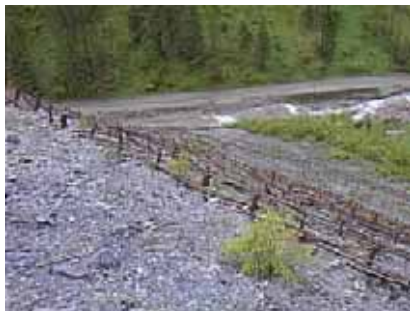
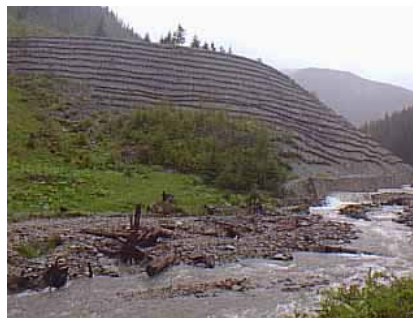
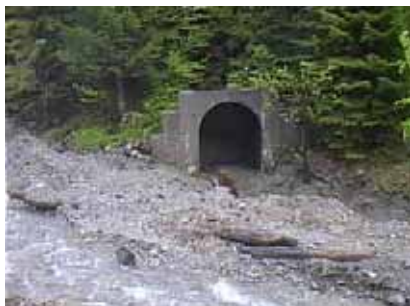
4. Halda 2 Est (din cadrul Burloaia Centru, Sud si Est), lucrarile in general se prezinta corespunzator, constructorul a realizat complectarile cerute de comisia de receptie prin PV – RTL nr. 173.438/08.11.2005, respectiv:

- au fost refacute gabioanele de la baza haldei, ca urmare a sustragerilor de piatra din acestea;

- de asemenea au fost refacute pragurile de fund din lungul paraului, acestea se prezinta corespunzator;

- canalul de dirijare a apelor a fost decolmatat dar acesta necesita o intretinere permanenta deoarece prezinta pe anumite tronsoane umplere si dezvoltarea vegetatiei care ingreuneaza scurgerea apelor;

- puieti de brad plantati s-au prins in proportie de peste 60 %, urmand ca firma SC TIM SA Cluj Napoca sa execute complectarile prin replantare in perioada de garantie;

- cleonajele se mentin bine si au au stabilizat taluzele haldei.

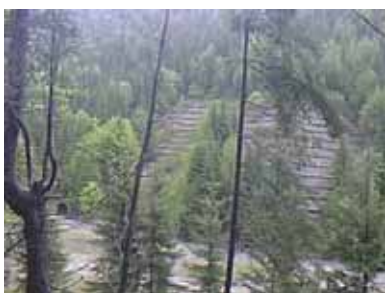
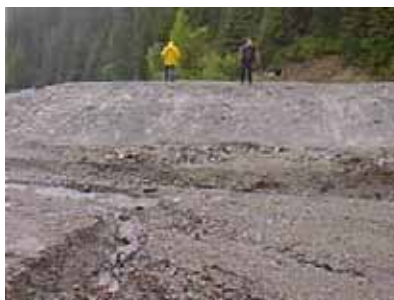
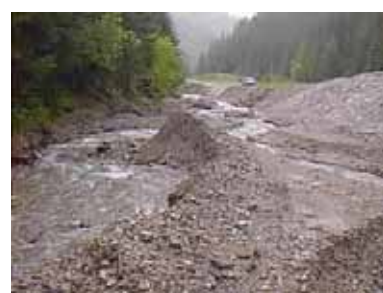
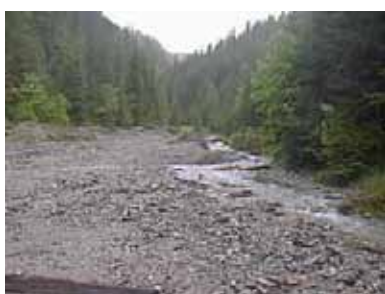
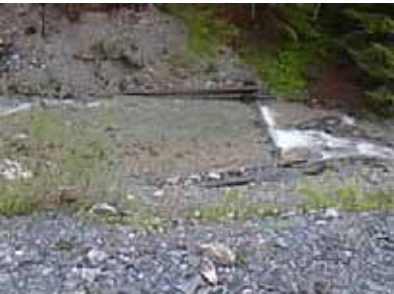
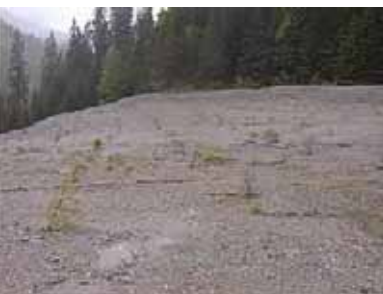
5. Halda Burloaia Sud (din cadrul Burloaia Centru, Sud si Est), lucrarile in general se prezinta corespunzator, constructorul a realizat complectarile cerute de comisia de receptie prin PV – RTL nr. 173.438/08.11.2005, respectiv:

- cleonajele se mentin bine si au au stabilizat taluzele haldei;
- puieti de brad plantati s-au prins in proportie de peste 70 %, urmand ca firma SC TIM SA Cluj Napoca sa execute complectarile prin replantare in perioada de garantie;
- in portiunea de mijloc al haldei s-a format o zona de ravenare puternica, in zona vechii ravene, fiind distruse integral garduletele si in general geometria taluzului. Se impune ca in perioada imediat urmatoare sa fie refacuta zona afectata iar panta platformei haldei se va regeometriza pentru a elimina concentrarea scurgerii apelor;
- casoaietele din lemn si pragurile din lungul paraului s-au comportat foarte bine, preluind intregul debit de ape si protejand halda;
- albia paraului din spatele digului de deviere a inceput sa se colmateze cu aluviuni, factor pozitiv, urmeaza ca in perioadele urmatoare sa inceapa si revegetarea naturala.

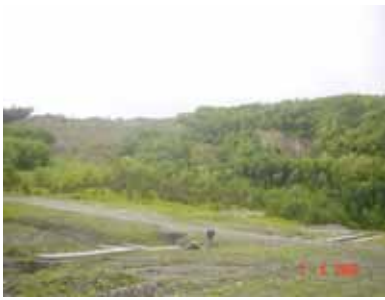
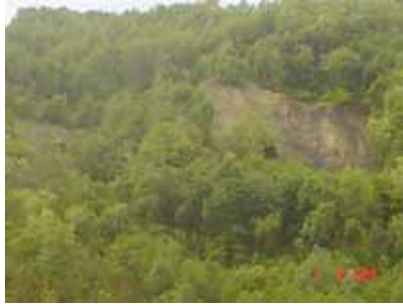
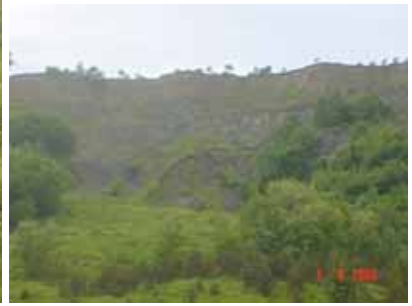
a) Aninoasa

- La Aninoasa – Rugeanca, lucrarile de baza arata bine. In zona taluzului nordic surparea a continuat si a aparut o noua surpare in partea dreapta a taluzului (zona in afara proiectului).

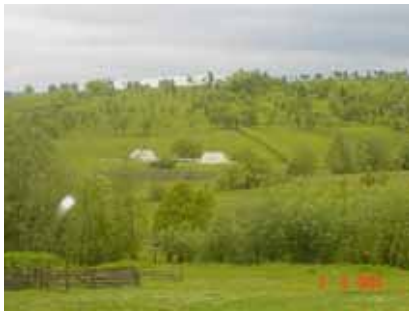
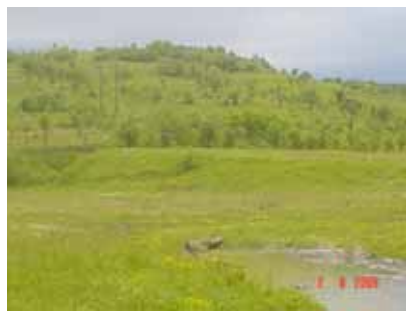
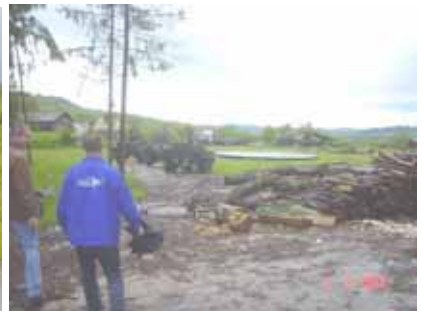
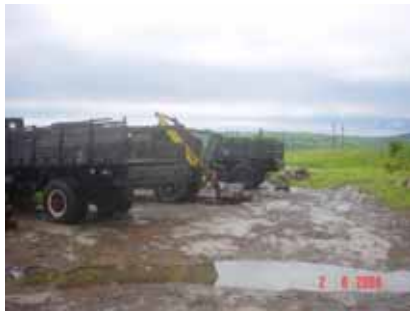
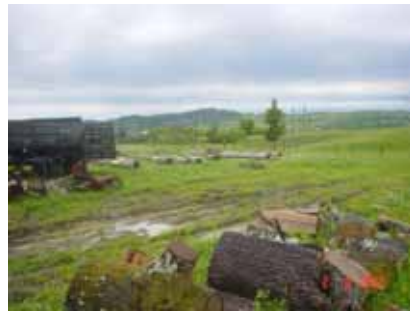
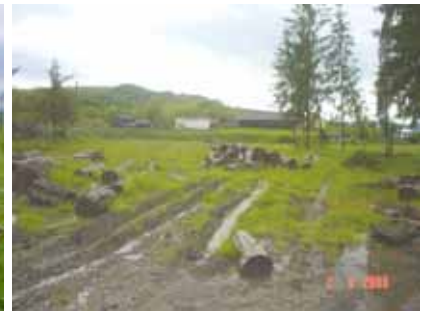
b) Berevoiesti

- Nu sunt probleme deosebite, lucrarile executate se prezinta bine, exceptand incinta Berevoiesti, unde suprafata a fost ocupata si deteriorata prin depozitarea de lemne, masini, utilaje, etc.

Consiliul administratiei locale va fi somat in scris in sensul de a se implica pentru remedierea si prevenirea acestor situatii, iar lucrarile nu vor fi receptionate final (RF) decat dupa imputarea si remedierea stricaciunilor.

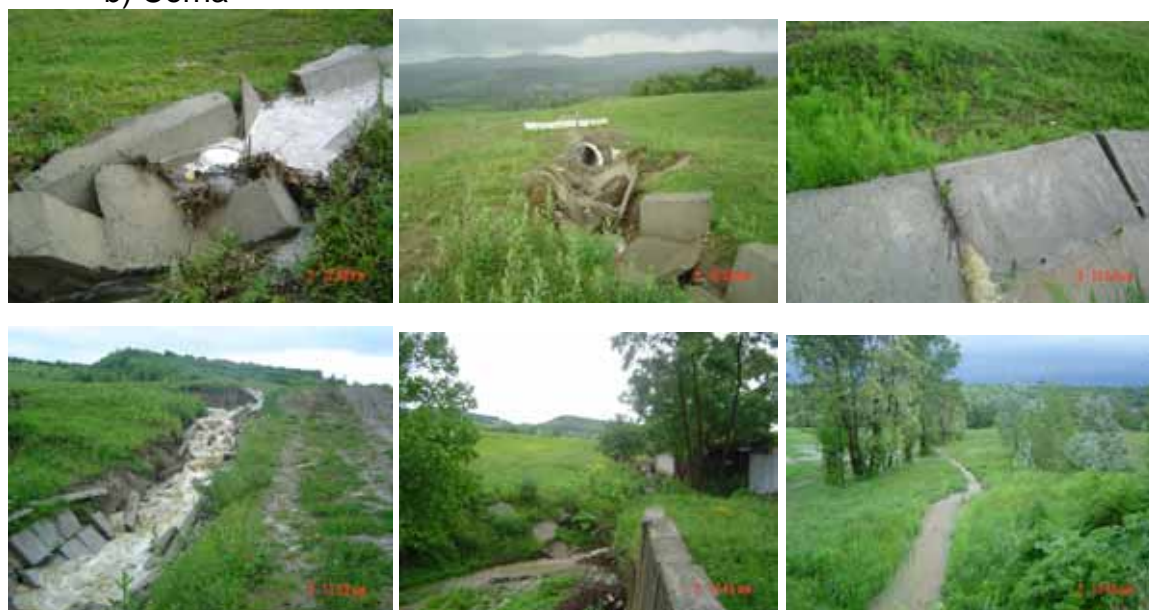
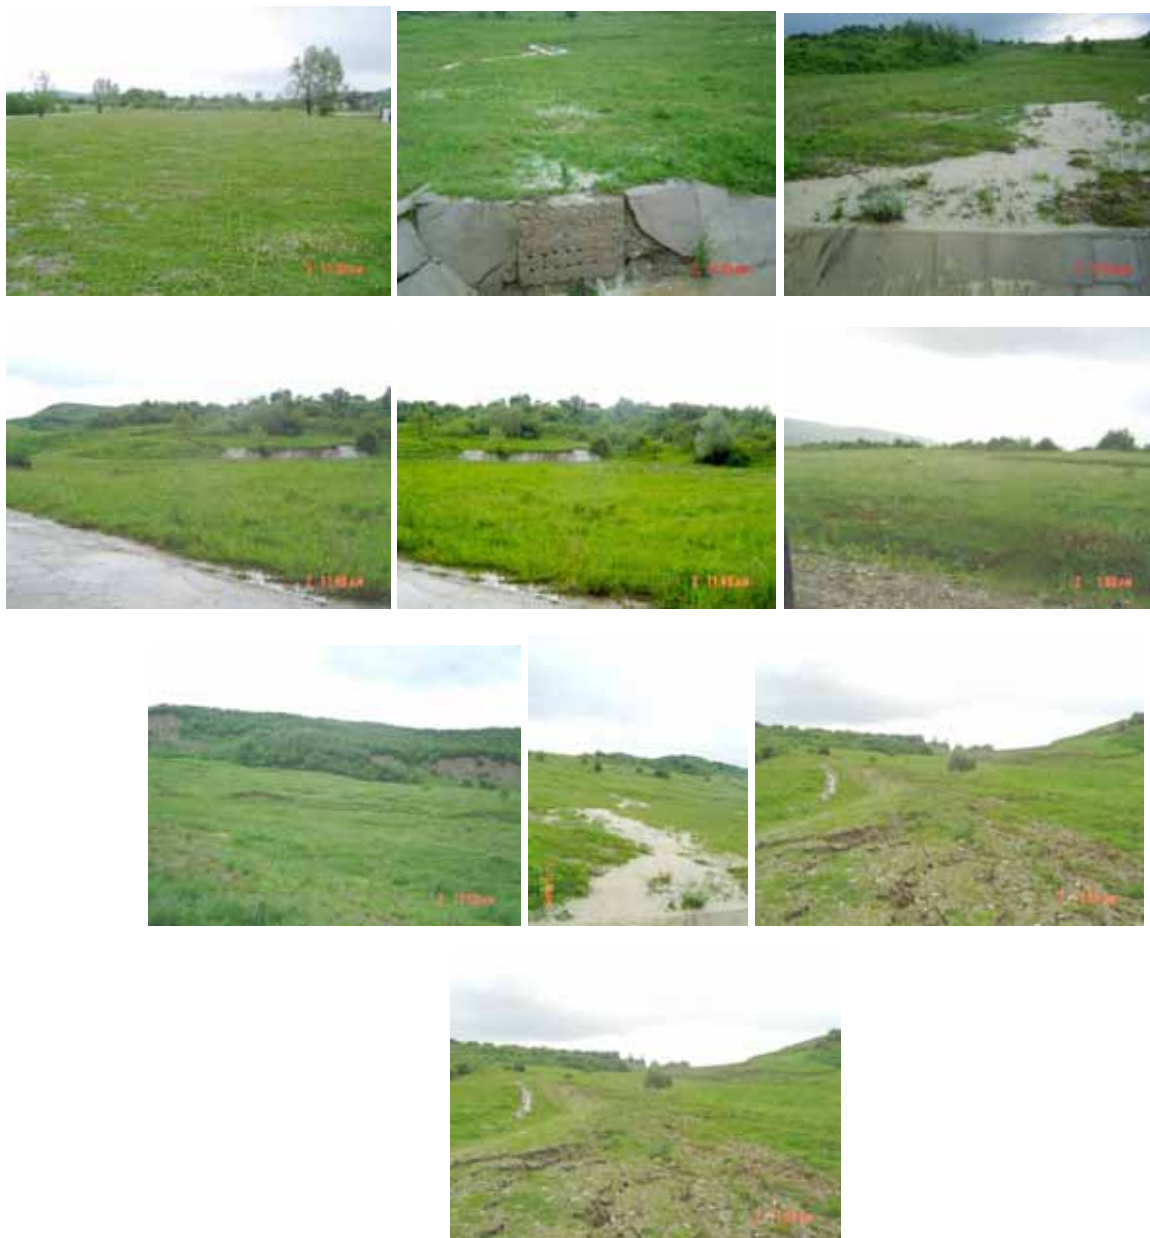
b) Cerna

- La Cerna, lucrarile se prezinta bine in zona depozitului de carbune, a transportului, in incinta galeriilor si in zona superioara a carierei, unde s-a executat plantatia de salcami, care arata foarte bine. In zona carierei, canalul de garda adiacent drumului a fost colmatat, deteriorat, apa a patruns in zona amenajata a carierei si s-au produs mari alunecari de teren, atat in marginea drumului cat si in zona carierei unde au mai fost alunecari zona carierei. Este necesar ca urgent sa se faca evacuarea apelor, pentru a se evita fenomenul de alunecare.

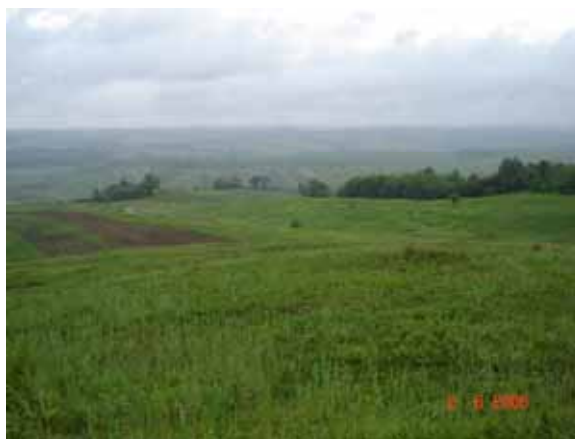
a) Lupoia

- La Lupoia au aparut surpari in suprafata S3 cu volume mari de terasamente, in urma ploilor aparand zone de baltire. Au fost furate dale de pe canalul colector a galeriilor 100 si 101. La jompurile de colectare a apelor din galerii a fost furata teava si dalele din beton.

Consiliile administratiei locale vor fi somate in scris in sensul de a se implica pentru remedierea si prevenirea acestor situatii, iar lucrarile nu vor fi receptionate final (RF) decat dupa imputarea si remedierea stricaciunilor.

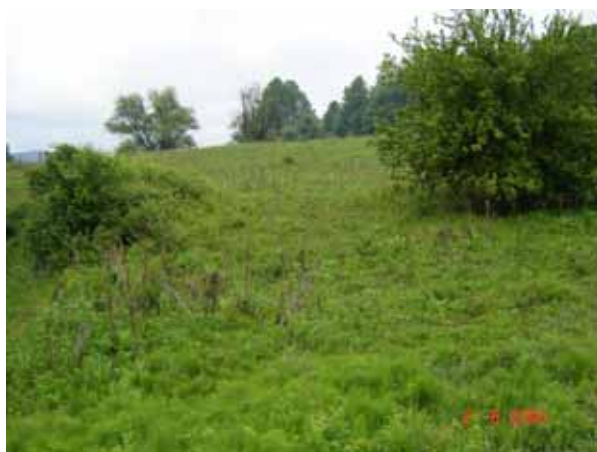
b) Rosiuta

- La Rosiuta se mentine surparea initiala si netratata in timpul executiei, au fost furate dale de pe canalul de pe langa drumul ce duce la cimitir, iar drenul central nu functioneaza.
