# N O T A

asupra starii lucrarilor de inchidere si reconstructie ecologica a obiectivelor miniere din zonele apartinand Grupurilor I si II – Maramures ,Arges, Valcea si Gorj

## I.Zona Baia Borsa pachetul IC.

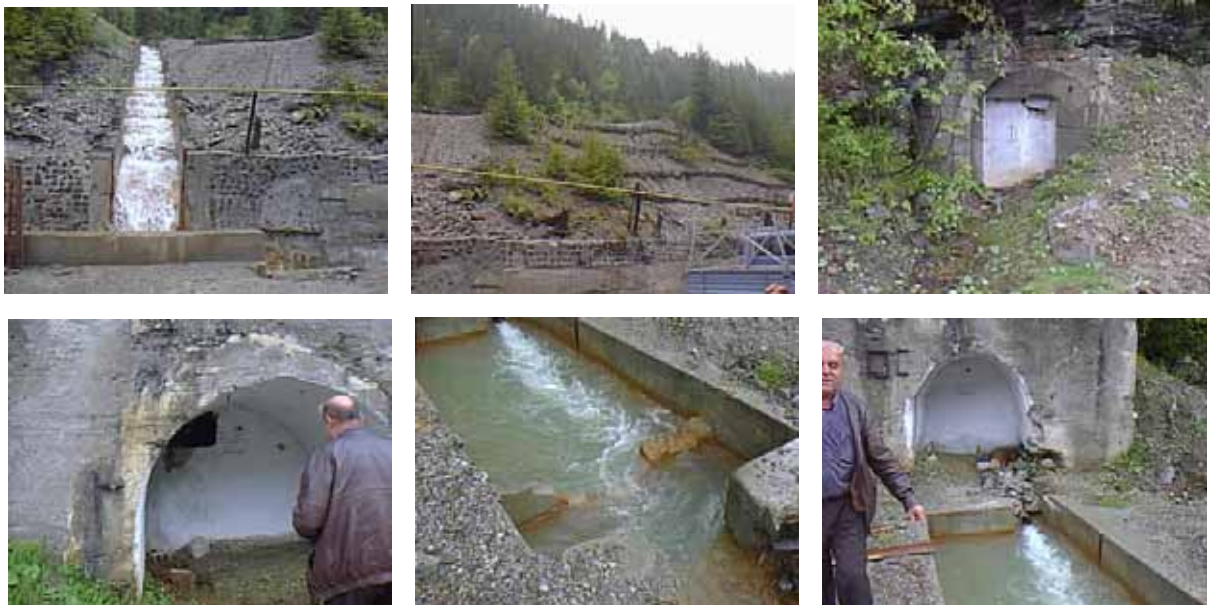
- cleonajele se mentin bine si au au stabilizat taluzele halde;

- puieti de brad plantati s-au prins in proportie de peste 80 %, urmand ca firma SC TIM SA Cluj Napoca sa execute complectarile prin replantare in perioada de garantie;
- o problema care poate compromite calitatea si stabilitatea lucrarilor de ecologizare este depunerea de deseuri menajere pe lucrari s-au in vecinatatea acestora, iar administratia locala nu intervine si nu ia masuri de contracarare in acest sens;
- s-au constatat probleme la lucrarile miniere in sensul spargerii digurilor de inchidere a gurii galeriilor care vor trebui refacute. In galerii nu s-a putut patrunde, rambleul fiind aproape pana la tavanul galeriei, tasare nedepasind cca. 0,5 m;
- s-au spart pragurile de linistire a apelor care se scurg din galerii si s-au sustras placile metalice care regleaza scurgerea apelor peste praguri.

Consiliul administratiei locale va fi somat in scris in sensul de a se implica pentru remedierea si prevenirea acestor situatii, iar lucrarile nu vor fi receptionate final (RF) decat dupa imputarea si remedierea stricaciunilor.

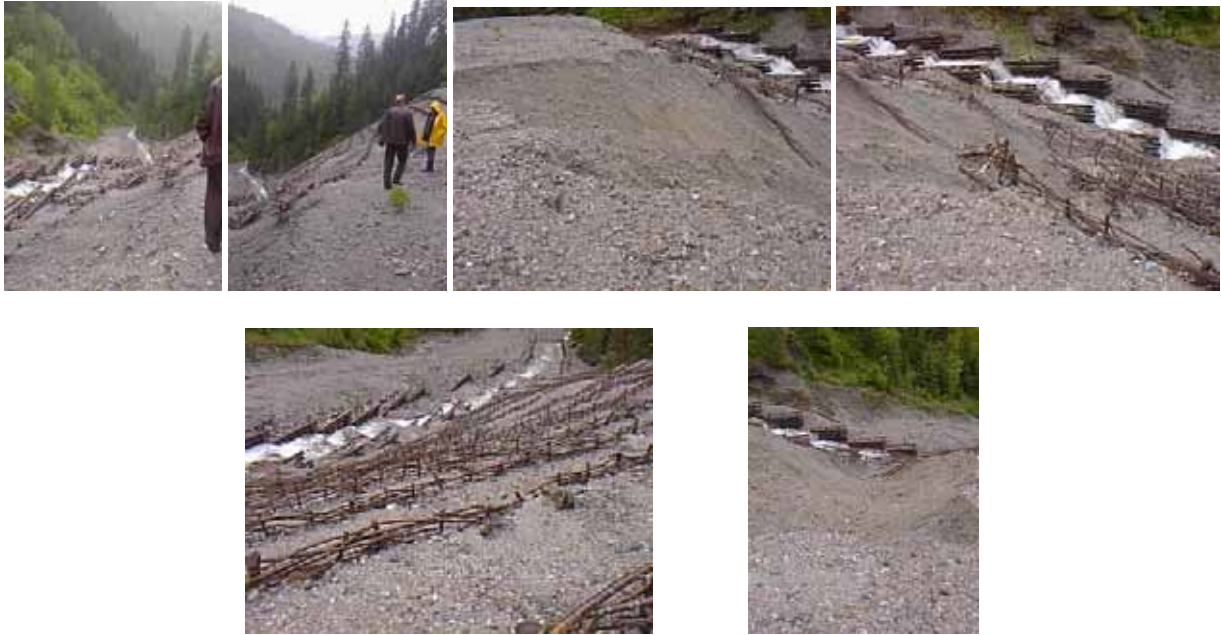
- cleonajele se mentin bine si au au stabilizat taluzele haldei;
- puieti de brad plantati s-au prins in proportie de peste 70 %, urmand ca firma SC TIM SA Cluj Napoca sa execute complectarile prin replantare in perioada de garantie;
- in portiunea de mijloc al haldei s-a format o zona de ravenare puternica, in zona vechii ravene, fiind distruse integral garduletele si in general geometria taluzului. Se impune ca in perioada imediat urmatoare sa fie refacuta zona afectata iar panta platformei haldei se va regeometriza pentru a elimina concentrarea scurgerii apelor;
- casoaietele din lemn si pragurile din lungul paraului s-au comportat foarte bine, preluind intregul debit de ape si protejand halda;
- albia paraului din spatele digului de deviere a inceput sa se colmateze cu aluviuni, factor pozitiv, urmeaza ca in perioadele urmatoare sa inceapa si revegetarea naturala.

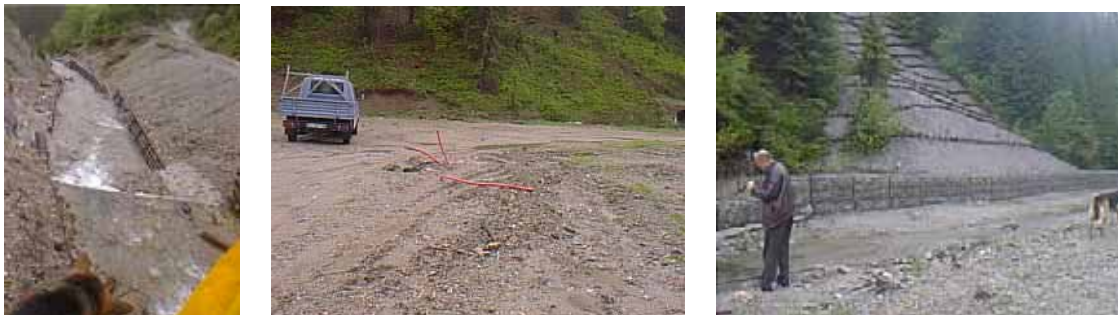
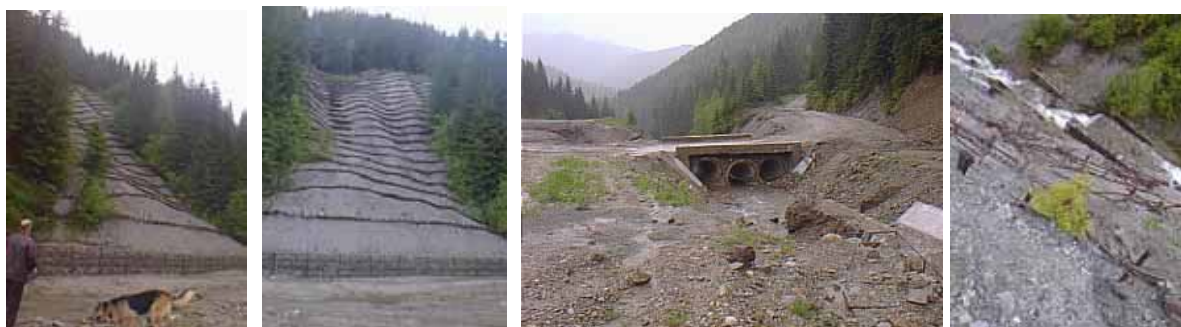
- fundatiile care nu au fost dezafectate conform prevederilor din proiect au fost acoperite cu sol vegetal in grosime de cca. 30 cm nivelat si plantat cu puieti;

- datorita tasari pamantului si a antrenarii materialului de ape in anumite zone au iesit la suprafata betoane, diverse materiale sau chear cabluri. Urmeaza ca antreprenorul sa curete zona de aceste material si corpuri neacceptabile, sa completeze cu pamant si sa vegetalizeze zonele in cauza;

- zidul de gabioane de la baza haldei nu a fost deloc afectat de apele paraului si protejeaza halda;
- puieti de brad plantati s-au prins in proportie de peste 70 %, urmand ca firma SC TIM SA Cluj Napoca sa execute complectarile prin replantare in perioada de garantie;

- albia paraului din spatele digului de deviere a inceput sa se colmateze cu aluviuni, factor pozitiv, urmeaza ca in perioadele urmatoare sa inceapa si revegetarea naturala a zonei respective din albie si platforma digului.

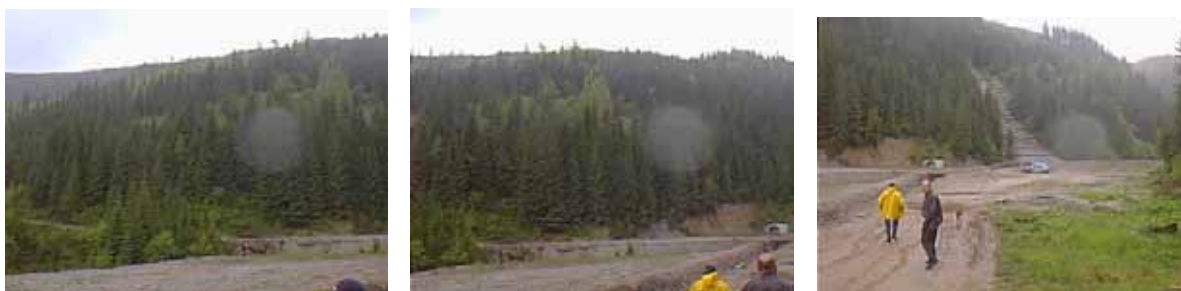
- cleonajele se mentin bine si au au stabilizat taluzele haldei;
- puieti de brad plantati s-au prins in proportie de peste 70 %, urmand ca firma SC TIM SA Cluj Napoca sa execute complectarile prin replantare in perioada de garantie;
- s-a instalat barbacana langa conducta de drenare a apei in forma de „U” la digul galeriei 1131.

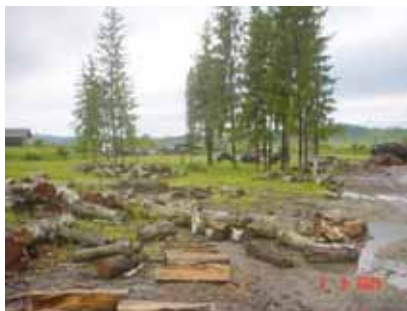
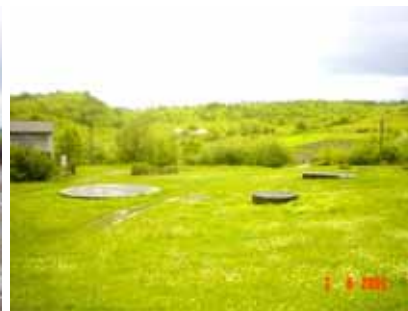
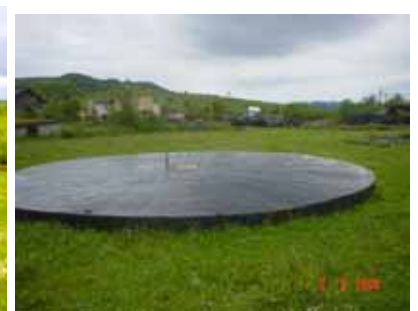
b) Berevoiesti

- Nu sunt probleme deosebite, lucrarile executate se prezinta bine, exceptand incinta Berevoiesti, unde suprafata a fost ocupata si deteriorata prin depozitarea de lemne, masini, utilaje, etc.
