ROMANIA
MINISTERUL ECONOMIEI SI COMERTULUI
UNITATEA DE MANAGEMENT AL PROIECTULUI

Nr. 1086/24.08.2006

Ministerul Economiei si Comertului, prin Unitatea de Management al Proiectului (UMP), este implementator al *Proiectului pentru Inchiderea Minelor, Refacerea Mediului si Regenerare Socio-Economica* – componenta de inchidere a minelor si refacerea mediului. Proiectul este finantat din imprumutul BIRD.

In cadrul proiectului, pana in prezent, au fost finalizate lucrarile de inchidere si reconstructie ecologica la 29 obiective miniere printre care si cele din zona Valcea, grupul II, format din obiectivele miniere: Armasesti, Cucesti, Cerna si Berbesti.

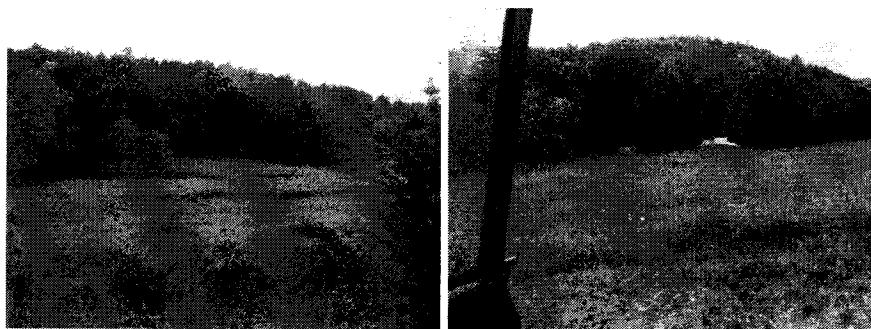
a) Berbesti

- la Armasesti, canalul de garda a fost obturat de cei care au exploatat arbori si s-a creat un nou canal de scurgere, deteriorand suprafetele amenajate;
- la Cucesti, lucrarile se prezinta bine, zonele sunt inierbate foarte frumos;
- la Cerna, lucrarile se prezinta bine in zona depozitului de carbune, a transportului, in incinta galeriilor si in zona superioara a carierei, unde s-a executat plantatia de salcami, care arata foarte bine. In zona carierei, canalul de garda adiacent drumului a fost colmatat, deteriorat, apa a patruns in zona amenajata a carierei si s-au produs mari alunecari de teren, atat in marginea drumului cat si in zona carierei unde au mai fost alunecari zona carierei. Este necesar ca urgent sa se faca evacuarea apelor, pentru a se evita fenomenul de alunecare;

- canalele de garda din jurul haldelor sunt colmatate sau deteriorate de cetateni care exploateaza material forestier si tracteaza lemne peste aceste lucrari. Colmatarea/bararea canalelor si a cursurilor de ape faciliteaza devierea cursurilor spre suprafetele si taluzele haldelor, provocand erodarea si ravenarea acestora, respectiv distrugerea vegetatiei plantate aflate intr-o faza incipienta de vegetare.

In concluzie va solicitam sprijinul in ceea ce priveste mobilizarea administratiilor locale de a lua masuri de supraveghiere si prevenire a distrugerilor, respectiv refacerea si curatirea lucrarilor afectate .
